## PROGRAMA ESTRATÉGICO DE REABILITAÇÃO URBANA

### Área de Reabilitação Urbana 02 de Golegã Este

# **PROGRAMA ESTRATÉGICO DE REABILITAÇÃO URBANA**

## **Área de Reabilitação Urbana 02 de Golegã Este**

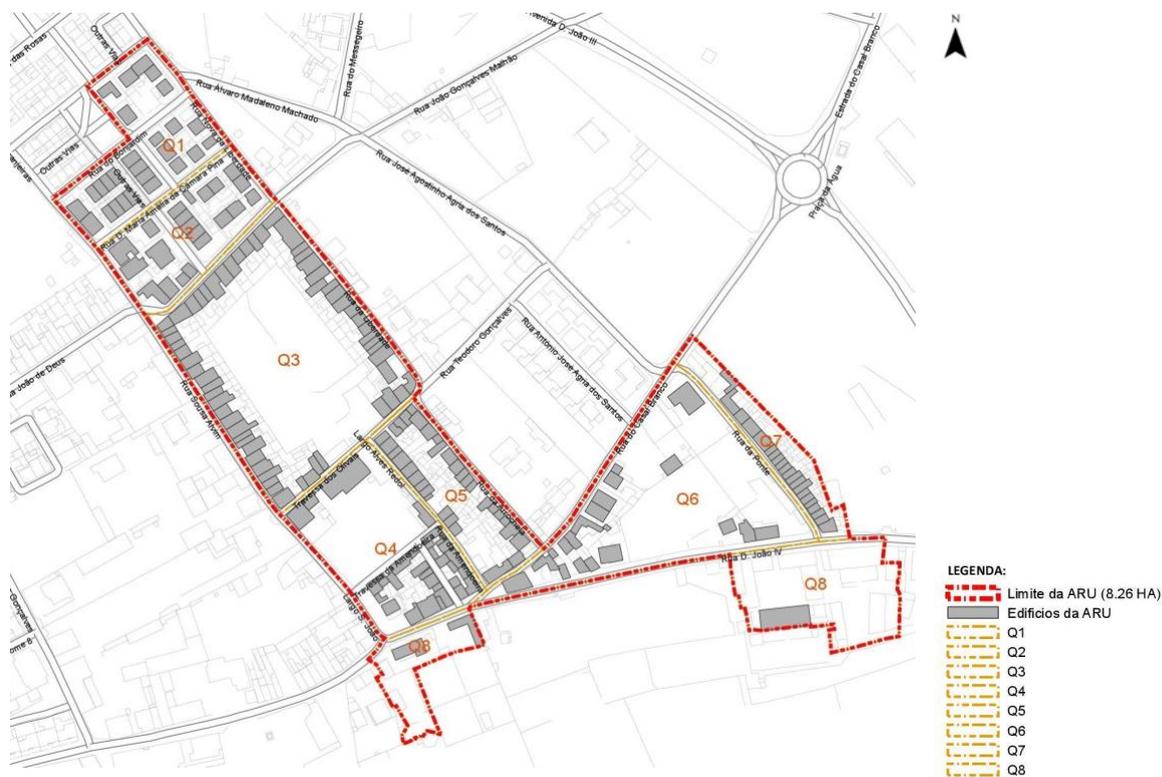
**Planta 2** – Planta de delimitação da Área de Reabilitação Urbana de Golegã Este ARU 02

A área de reabilitação é delimitada a Sul pelo limite de propriedades existentes a sul da Rua D. João IV, a este pela Rua Nova da Liberdade, Rua da Arrochela e limites das propriedades existentes a Sul da Rua da Ponte, a oeste pela Rua Sousa Alvim e troço da Rua das Laranjeiras e a norte pela Rua do Bomjardim e troço da Rua do Bom Pastor. Conforme se pode verificar na Planta 2.

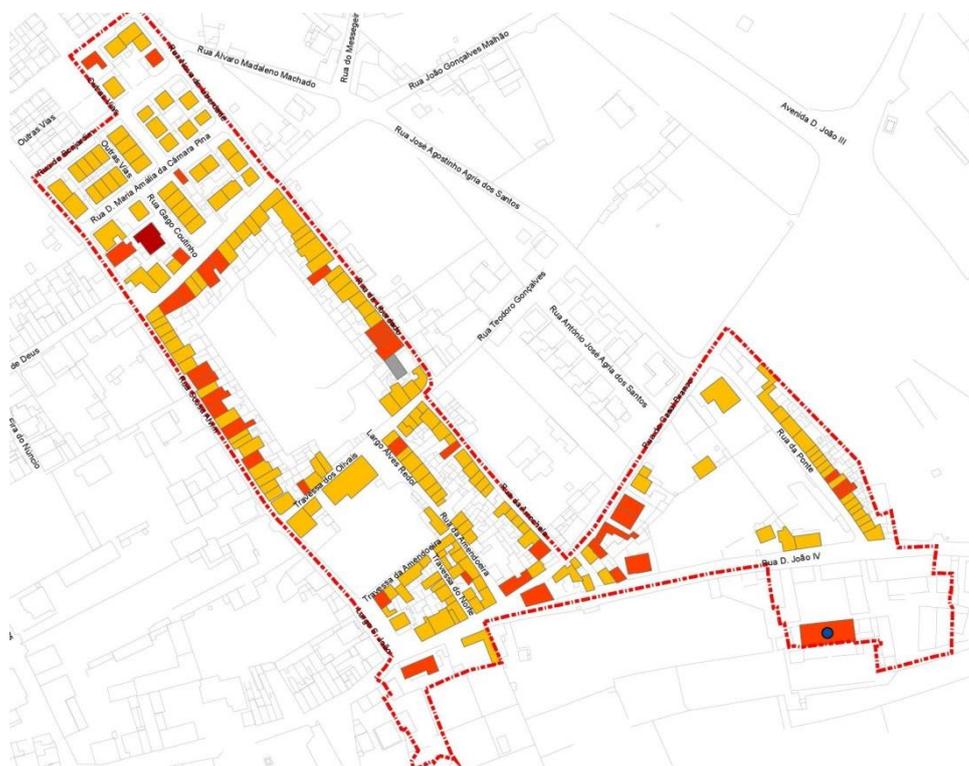
Planta 7 – Extracto da Planta 1.08 - Número de Pisos Acima do Solo

Através da análise do gráfico e planta acima constata-se que predominam na ARU edifícios de baixa altura.

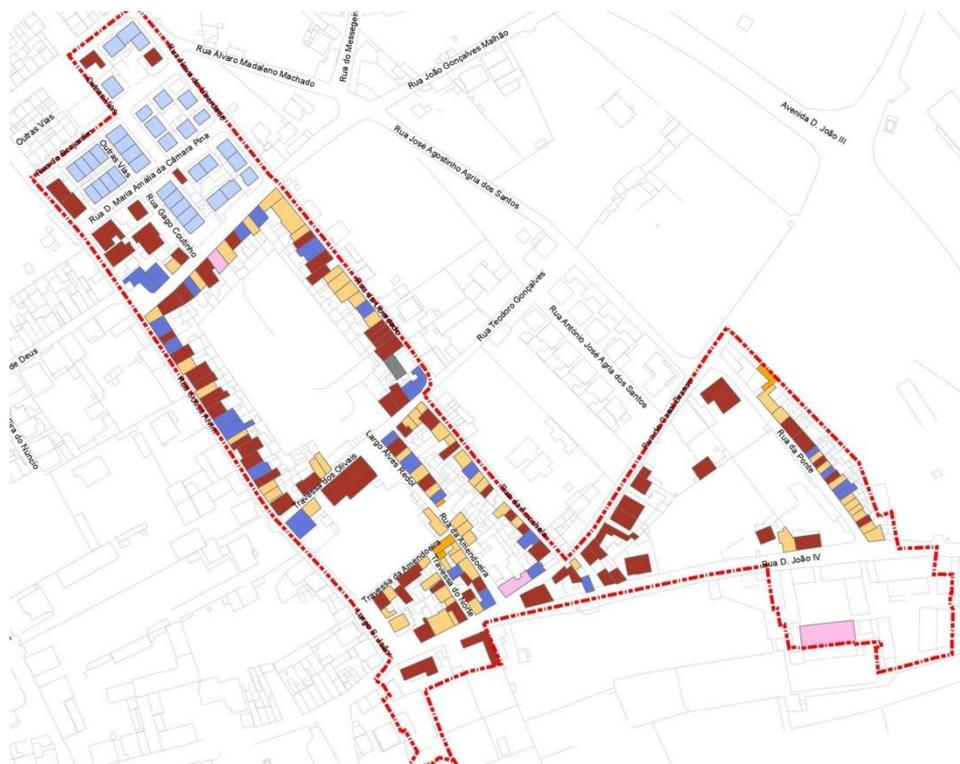
Planta 8 - Extracto da Planta 1.06 – Sistema Construtivo

Verifica-se que mais de metade dos edifícios da ARU são de adobe. Na sua origem os edifícios eram construídos em adobe, pois tratava-se do material mais abundante no local e o mais acessível. A população construía suas habitações com o material existente no próprio local da construção, por isso a terra e o seixo, eram os materiais mais utilizados.

Cerca de 16.28% dos edifícios, classificados como “Outros”, caracterizam edifícios pré-fabricados em madeira, que em alguns casos possuem as paredes revestidas pelo exterior por alvenaria de tijolo. Também existem edifícios pré-fabricados em blocos de betão. Em relação a estes edifícios, destaca-se o facto da maior parte deles possuírem coberturas revestidas a telhas de fibrocimento, em alguns casos em mau estado de conservação, apresentando elementos fracturados, provocando assim infiltrações no interior das habitações.

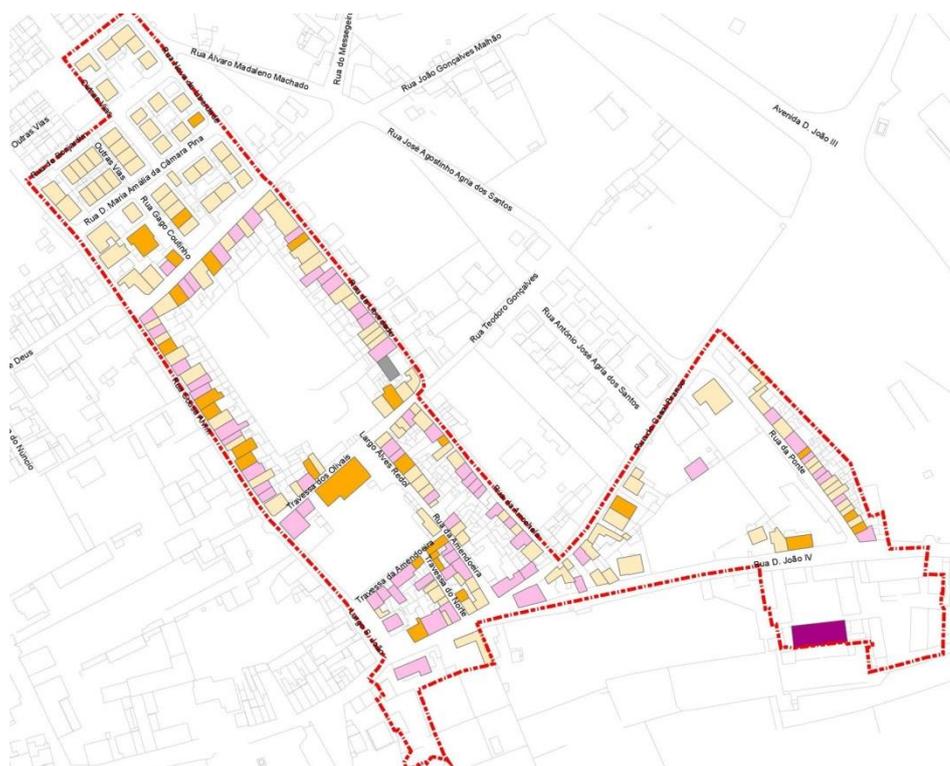
Planta 9 - Extracto da Planta 1.05 – Classificação Patrimonial

Verifica-se que a maior parte dos edifícios são sem relevância, cerca de 55.81%, e de acompanhamento, nomeadamente cerca de 30.23%, o que faz do conjunto edificado um conjunto harmonioso e pontualmente marcado por características arquitectónicas notáveis.

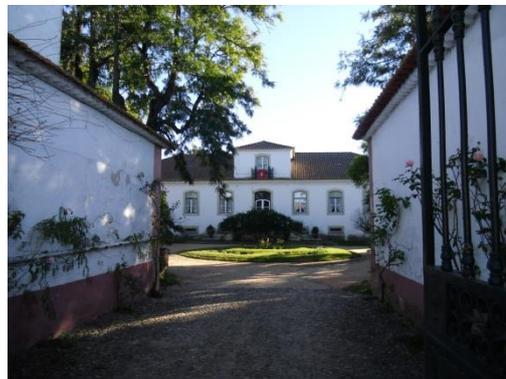
Figura 1 – Exemplo de Edifício Notável

**Notável:** Edifícios que apresentam características arquitectónicas e construtivas, representativas de uma época e/ou denotam qualidades de composição arquitectónicas de interesse, bem como um cuidado especial na selecção e aplicação de materiais de acabamento, de qualidade comprovadas;

Como notável apenas foi identificado um edifício, pertencente à Quinta de Santo António, sito na Rua D. João IV, que se encontra em Bom estado de conservação, apesar dos edifícios anexos (anexos agrícolas, cavalariças, garagens) possuírem várias patologias ao nível estrutural e da cobertura.

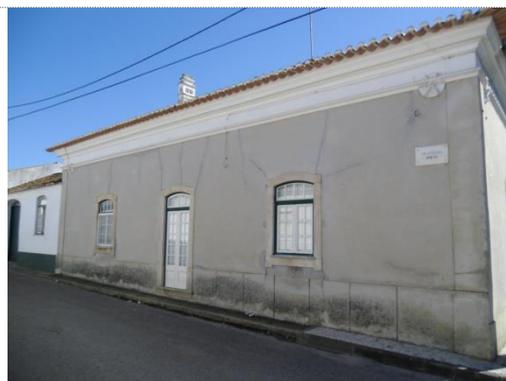
Figura 2 – Exemplo de Edifício de Acompanhamento

**Acompanhamento:** Edifícios que apesar de não apresentarem qualidade arquitectónica e construtiva notáveis, contribuem para a coesão da imagem urbana do conjunto em que se inserem;

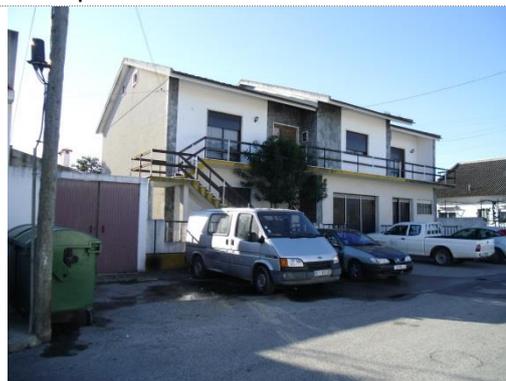
Figura 3 – Exemplo de Edifício Dissonante

**Dissonante:** Edifícios que apresentam características dissonantes, quer ao nível do próprio edifício, quer ao nível do conjunto edificado a que pertencem;

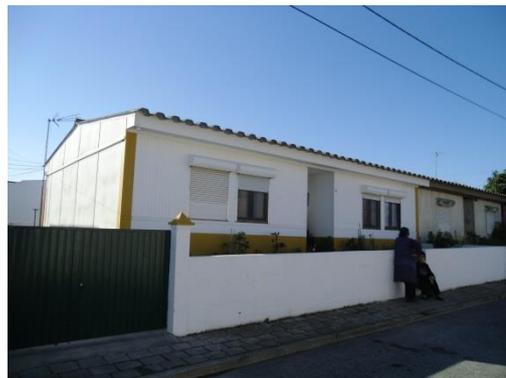
**Figura 4** – Exemplo de Edifício Sem relevância

**Sem relevância:** Edifícios que não apresentam qualidade arquitectónica e que não apresentam características dissonantes.

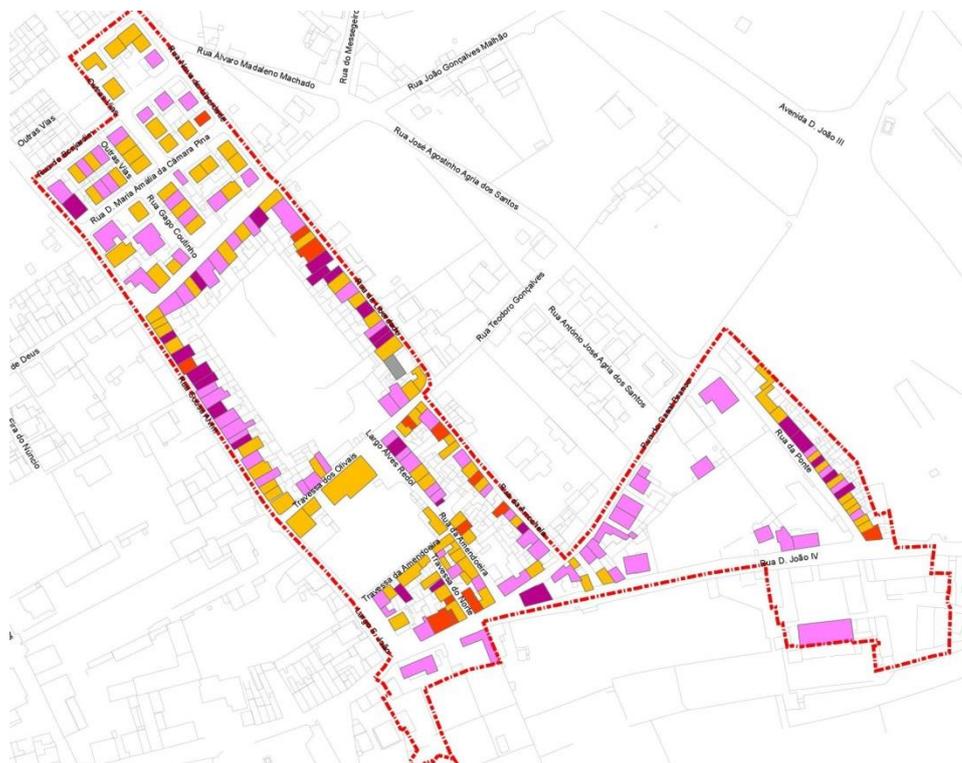
Planta 10 - Extracto da Planta 1.04 – Estado de Conservação - Edifícios

O estado de conservação foi atribuído ao edifício e às suas unidades, resultando num estado de conservação final. Para esta análise importa definir os campos de classificação:

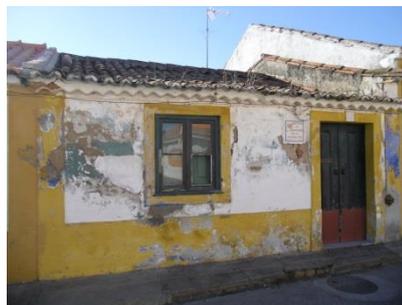
- Fendilhação localizada;
- Manchas de humidade;
- Deformações, abaulamentos;
- Desagregação de elementos;
- Estrutura em perigo de colapso;
- Guarnecimento de vãos empenados ou fracturados.

**Figura 5** – Exemplo de edifício com patologia grave ao nível da estrutura

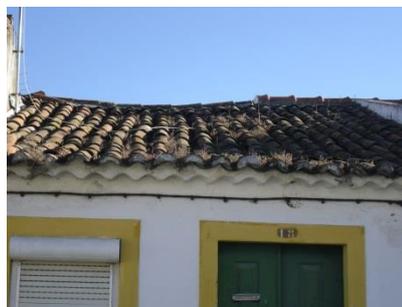
- Telhas com sujidades e/ou partidas;
- Revestimentos em muito mau estado que exija a sua substituição;
- Revestimento da cobertura parcialmente removido (infiltrações graves);
- Deterioração ligeira da estrutura secundária;
- Estrutura muito deteriorada;
- Cobertura muito deformada, em alguns casos na eminência de ruir;
- Sistema de drenagem de águas inexistente ou inoperacional.

**Figura 6** – Exemplo de edifícios com patologia muito grave ao nível da cobertura

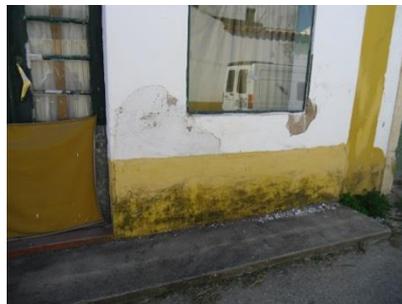
- Fendilhação;
- Paredes com aberturas resultantes da degradação;
- Eflorescências;
- Abaulamentos, deformações;
- Biodeteriorização;
- Guarnecimento de vãos empenados ou fracturados;
- Descolamento;
- Desagregação dos elementos constituintes das paredes;
- Revestimentos em falta, sujidades, fendilhação;
- Destruição do revestimento, que envolva a sua reparação/substituição total.

**Figura 7** - Exemplo de edifícios com patologia grave ao nível das paredes exteriores

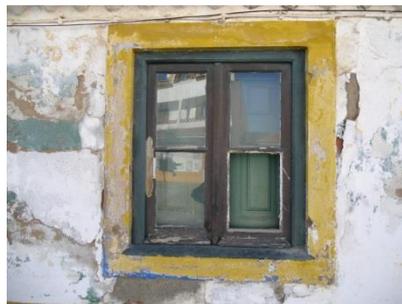
- Vidros rachados ou partidos;
- Sujidades e oxidação;
- Empenamentos;
- Caixilharia ou portas sem dispositivos de fecho;
- Caixilharia que provoca a entrada de águas no interior do edifício;
- Portas e caixilharia inoperacionais ou removidas;
- Caixilharia e portas em mau estado – substituição total.

**Figura 8** - Exemplo de edifícios com patologia muito grave ao nível da caixilharia

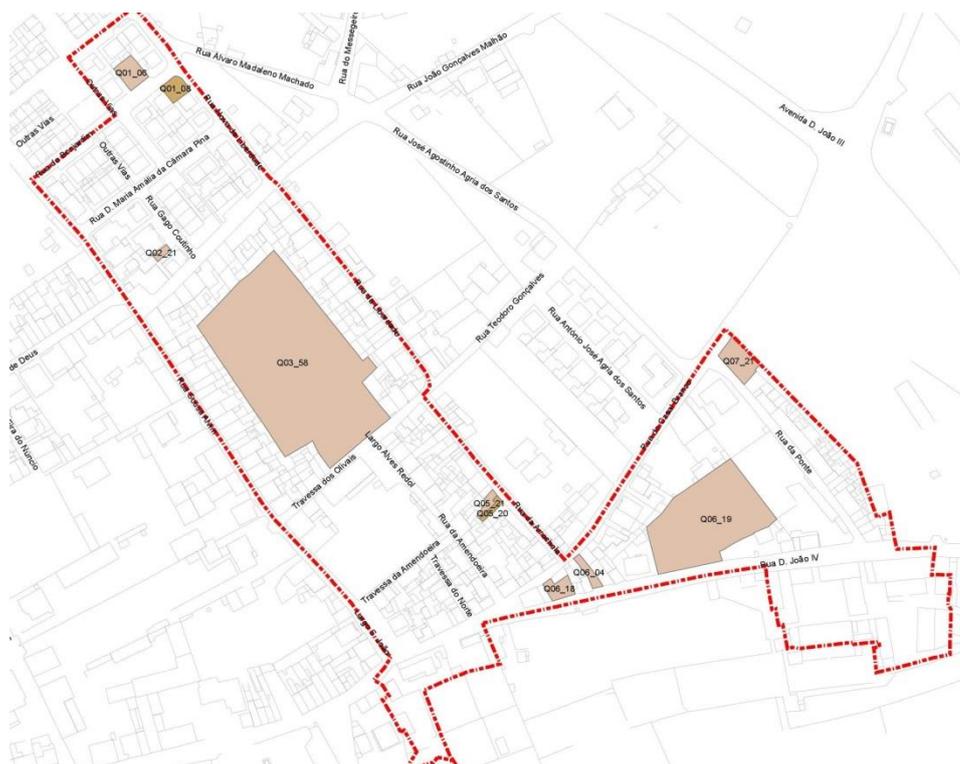
Planta 11 - Extracto da Planta 1.12 – Vazios Urbanos

Entende-se por vazios urbanos, áreas de terreno não edificadas.

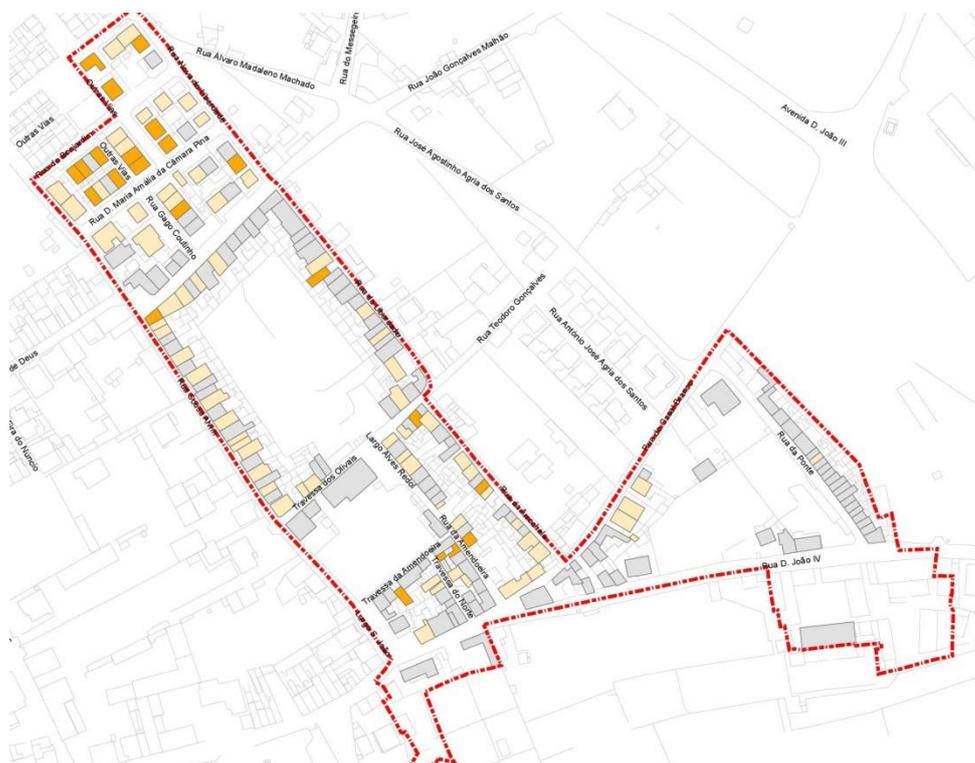
Planta 14 - Extracto da Planta 1.11 – Situação contratual dos ocupantes - Edifícios

Verifica-se através do gráfico e planta acima que a maior parte das unidades dos edifícios são ocupadas pelos seus proprietários. Apenas foram detectadas 26 unidades arrendadas, no entanto, não foi possível averiguar 70 casos, pelo que o número de unidades arrendadas pode ser superior.

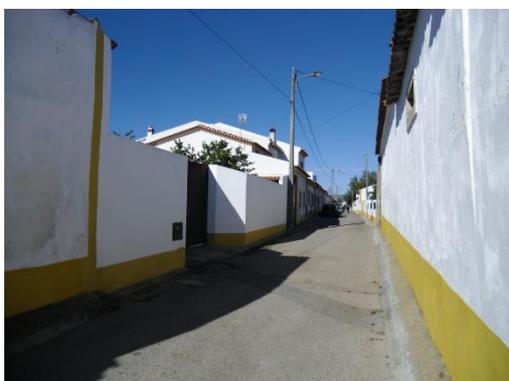
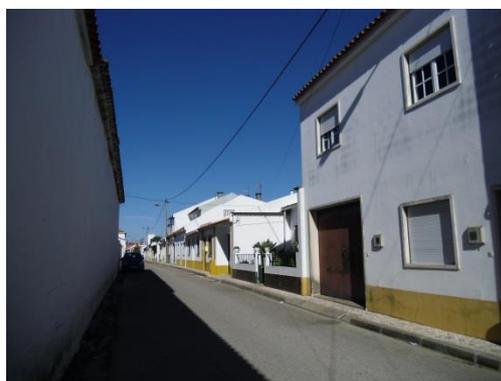
- a. **Arruamentos com perfis transversais estreitos**, sendo apenas servidos, em alguns casos, por valetas de escoamento de águas pluviais, dispensando os passeios. Nestes arruamentos a circulação automóvel torna-se complicada, quando dois veículos se cruzam na via, sobretudo quando existem automóveis estacionados na berma; (figuras 9 e 10)

Figura 9 - Rua da Liberdade

Figura 10 - Rua Sousa Alvim

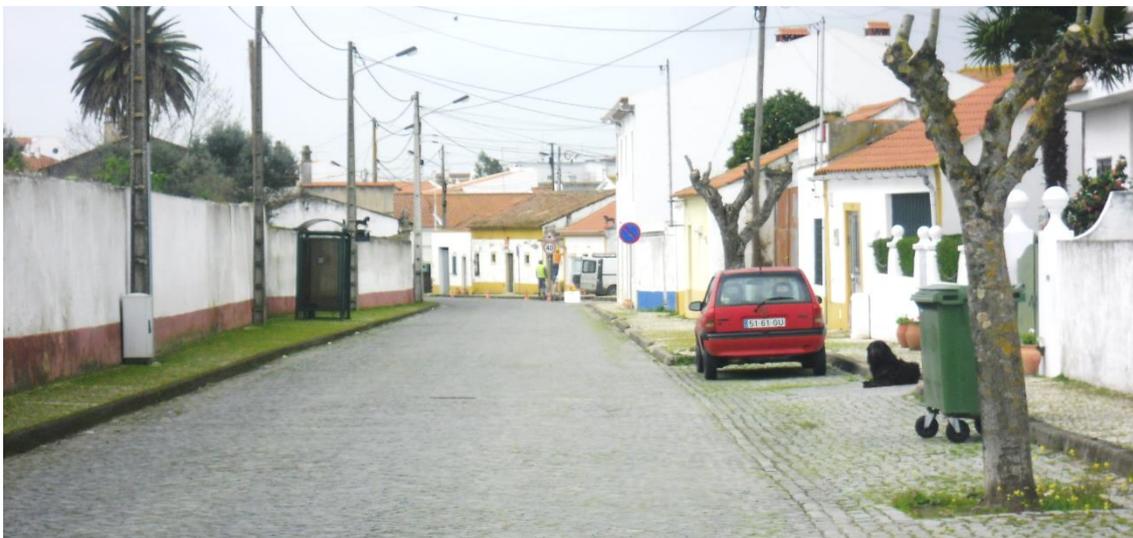
**Figura 11** - Rua D. João IV

- b. **Arruamentos com perfis transversais de dimensões agradáveis**, servidos por passeios, que em alguns trechos adquirem dimensões reduzidas, condicionando bastante a circulação dos peões. Destaca-se a Rua D. João IV, onde os passeios adquirem dimensões agradáveis. (figura 11)

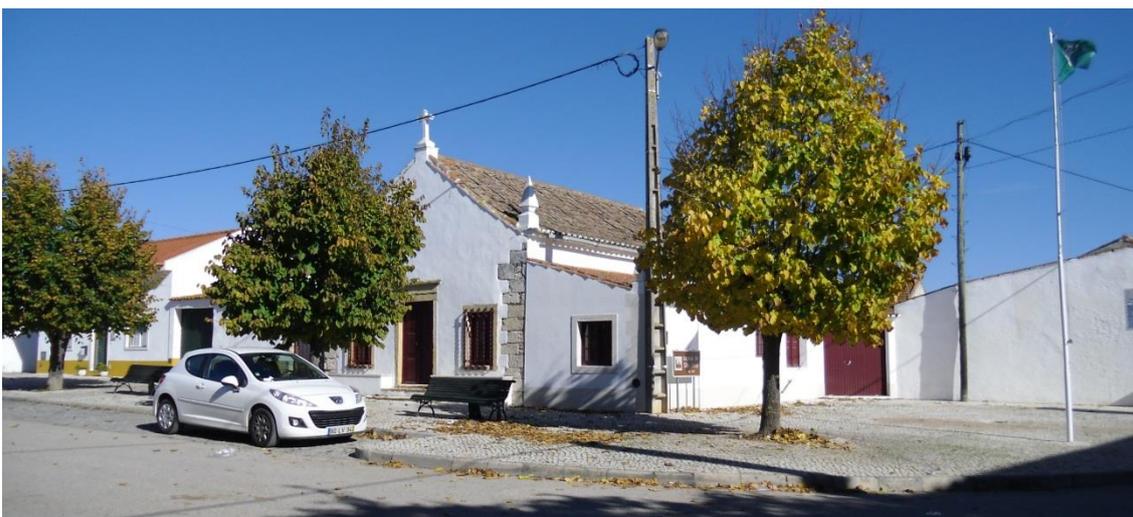
**Figura 12** - Largo São João

Verifica-se que no interior da ARU não existem espaços verdes bem como espaços públicos de convívio e permanência, para além do Largo São João (figura 12), mas que actualmente não se mostra atractivo e como local de encontro e reunião para a população. Junto ao limite Norte da ARU existe um pequeno jardim e um parque infantil, perfeitamente equipados, que servem como local de encontro e reunião da população residente nos edifícios habitacionais envolventes, mas que não faz parte integrante da ARU02. (figuras 13 e 14)

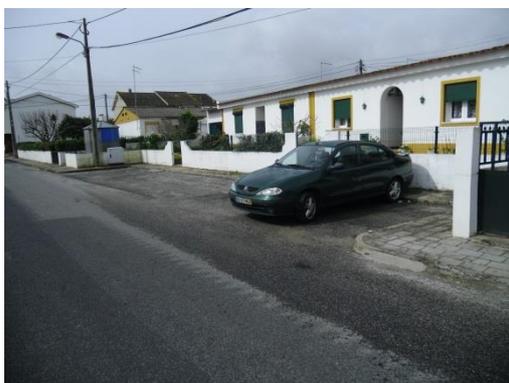
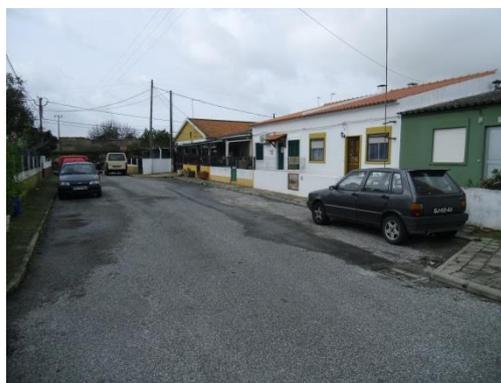
No interior da ARU foram contabilizados cerca de 65 lugares de estacionamento delimitado e não tarifado, que constituem cerca de 1209.78m<sup>2</sup> de área de espaço exterior público da ARU. Constata-se que a ARU02, é bem servida de lugares de estacionamento, com 15 áreas delimitadas, distribuídas pela Rua D. João IV e pelas ruas dos quarteirões Q1 e Q2. (figuras 15 e 16)

**Figura 15** - Estacionamento – Rua João Gonçalves Malhão

**Figura 16** - Estacionamento – Rua Maria Amália da Câmara Pina

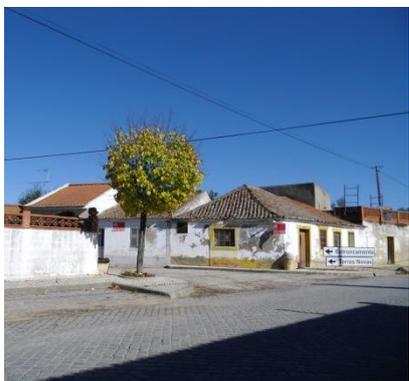
**Figura 17** - Rua D. João IV – Faixa de rodagem revestida a cubos de granito e passeios em calçada

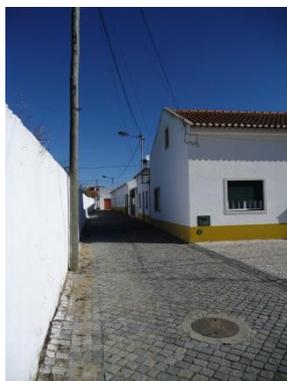
**Figura 18** - Travessa da Amendoeira – Pavimento em cubos de granito. Arruamento sem passeios

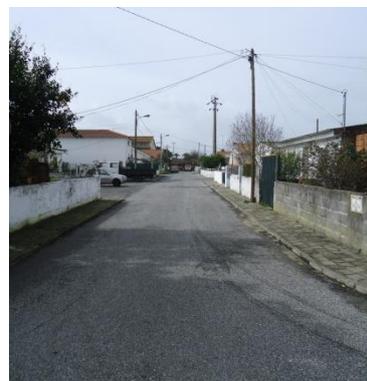
**Figura 19** - Rua D. Maria Amália da Câmara Pina – Faixa de rodagem em asfalto betuminoso e passeios em blocos de betão

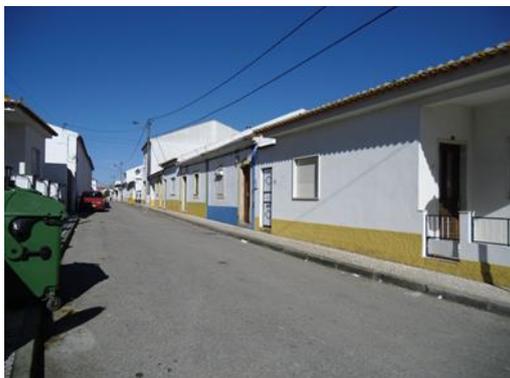
A maior parte dos arruamentos da ARU possuem passeios, no entanto existem arruamentos onde estes adquirem dimensões mínimas, como por exemplo na Rua Sousa Alvim (figura 20), ou não existem. Alguns arruamentos da ARU, não possuem passeios, mas sim pequenos socalcos em cimento junto às fachadas dos edifícios, destinados a vencer a altura da soleira da porta e a proteger as fachadas dos edifícios em relação ao arruamento. Estes elementos tornam-se bastante inestéticos e perturbam a própria linguagem formal dos edifícios, destacam-se nesta situação a Rua da Liberdade e a Rua da Arrochela. (figura 22)

**Figura 20** - Rua Sousa Alvim – Passeios em calçada, de dimensões reduzidas

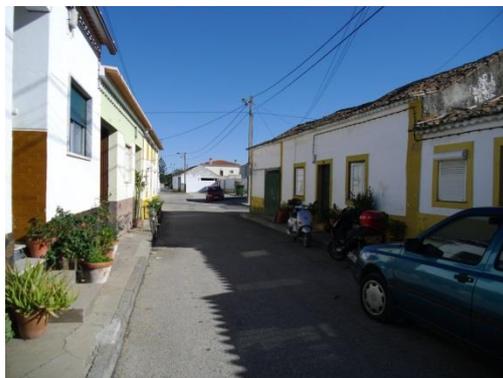
**Figura 21** - Rua dos Olivais – Passeios em betão betuminoso

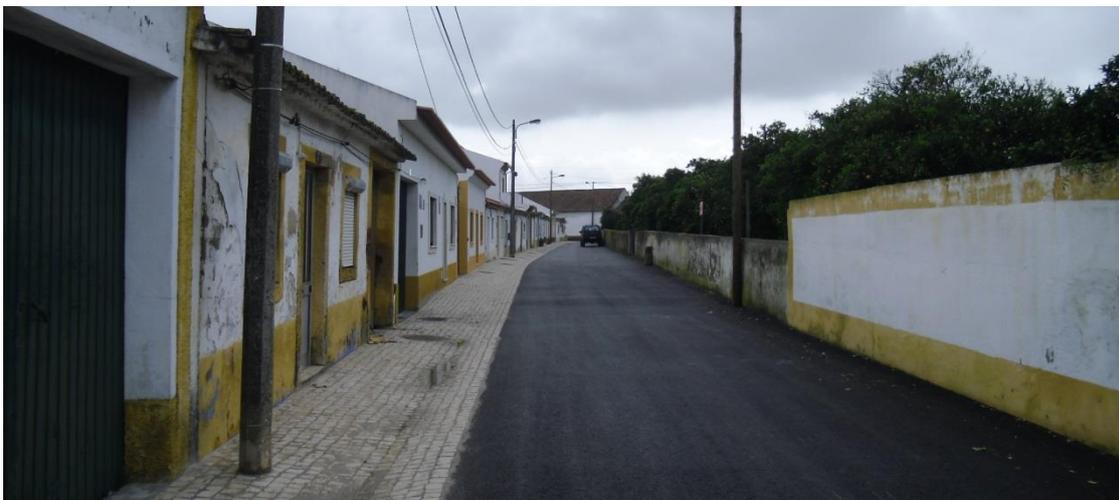
**Figura 23** - Rua da Ponte

Destaca-se também a Rua da Liberdade, que não possui passeios, devido ao seu perfil transversal estreito, mas possui uma pequena faixa em cubos de granito junto à fachada dos edifícios, rematando assim o asfalto betuminoso e assegurando o escoamento das águas pluviais.

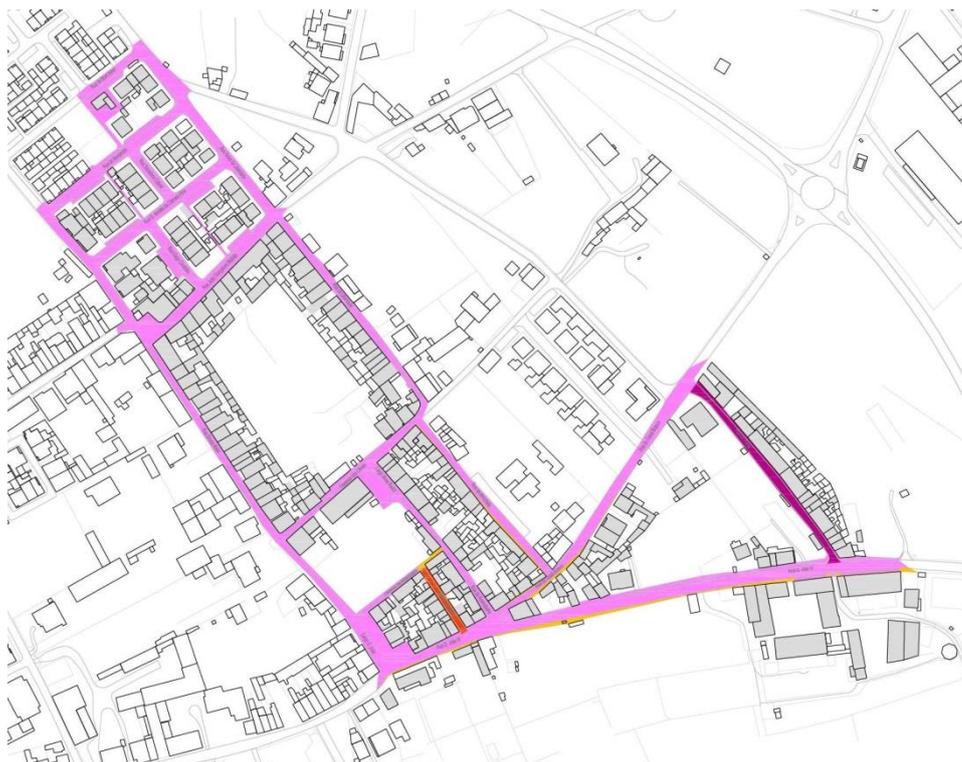
**Planta 15** – Extracto da Planta 2.04 – Estado de Conservação

Em geral os espaços públicos exteriores da ARU02 encontram-se em bom estado de conservação, denota-se, no entanto uma manutenção pouco periódica, o que pode vir a perturbar a curto prazo o seu aspecto visual. É sobretudo ao nível dos passeios que se verificam os maiores problemas.

Algum mobiliário urbano também se apresenta em mau estado de conservação, sobretudo ao nível dos bancos. Verifica-se que os materiais constituintes dos bancos de jardim menos utilizados encontram-se em degradação.

- Alguns pavimentos apresentam-se degradados. Nos passeios observa-se o crescimento, principalmente junto às fachadas, de herbáceas, de sujidades acumuladas, a acção da humidade e a existência de materiais de revestimento soltos, o que denota um aspecto pouco cuidado;

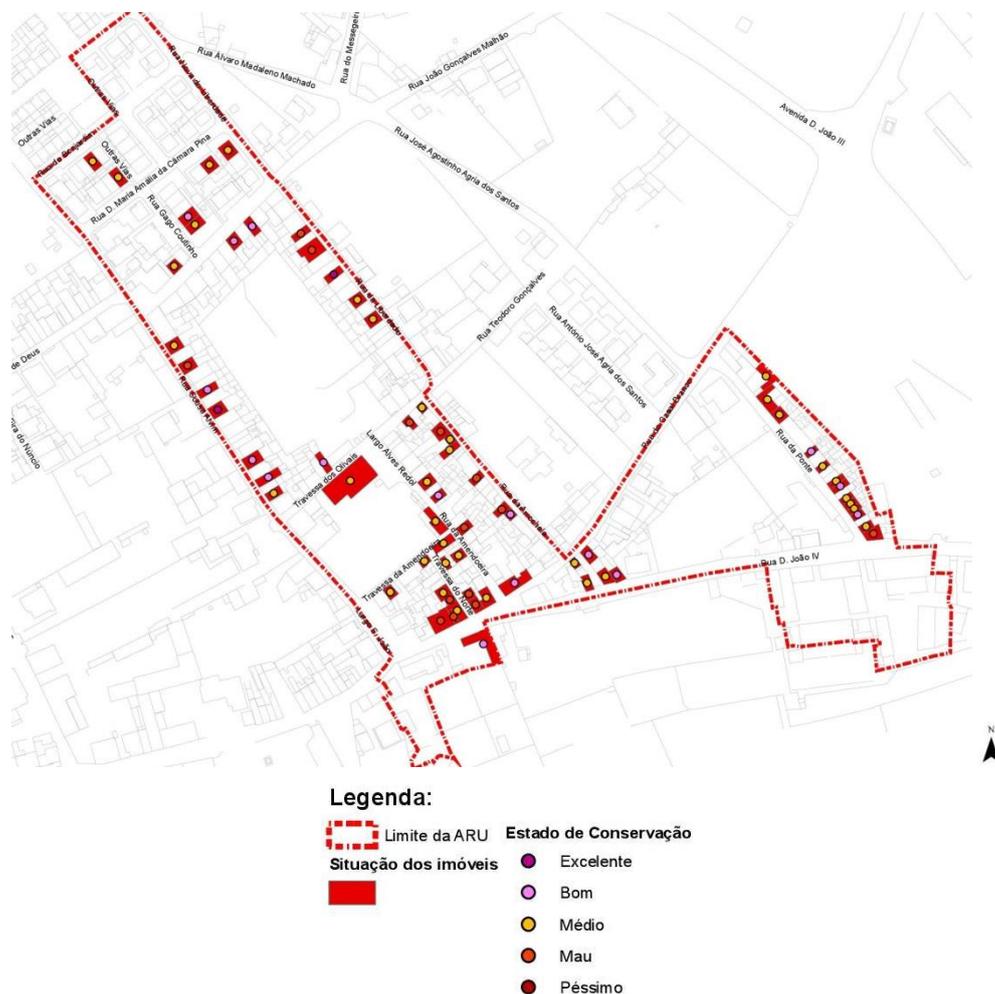
**Planta 17** - Extracto da Planta 4.02 – Planta de situação dos imóveis desocupados e seu estado de conservação

O mau estado de conservação dos edifícios está normalmente relacionado com a desocupação dos mesmos (Planta 17). Estes edifícios, se não sofrerem obras de reabilitação, em curto prazo poderão agravar o seu estado de conservação, tornando a intervenção mais dispendiosa e complexa, inviabilizando inclusive uma possível dinâmica imobiliária, nomeadamente o arrendamento.

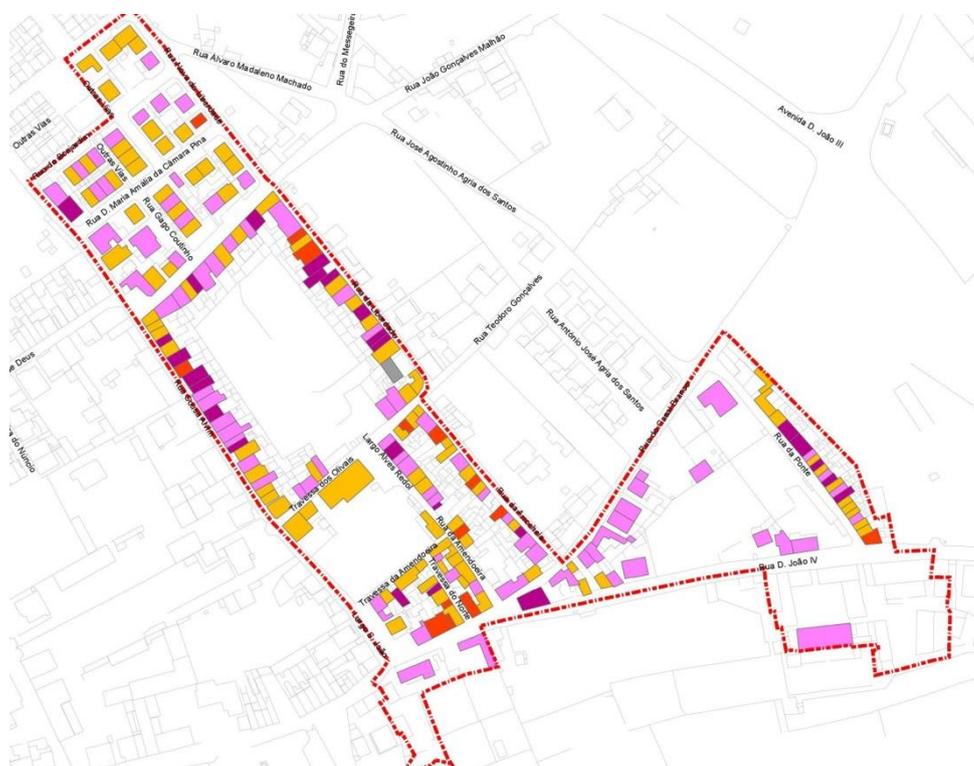
Planta 19 – Extracto da Planta 5.02 – Níveis de Intervenção

Considerando que, os Níveis de Intervenção atribuídos ao edificado estão directamente relacionados com o seu Estado de Conservação, apresenta-se o gráfico abaixo sobre níveis de intervenção referentes ao edificado da ARU.

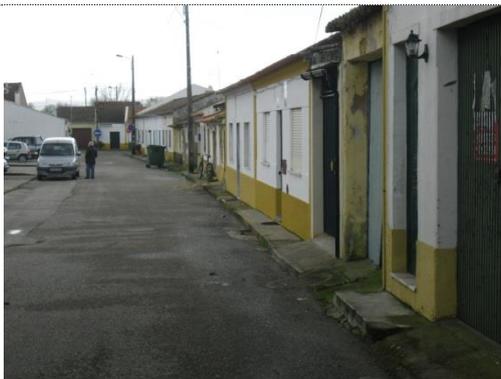
Rua da Arrochela – Exemplo de arruamento sem passeio

Esta acção integra a requalificação de arruamentos, que visa renovar urbanisticamente espaços que evidenciam sintomas de degradação física e funcional, na perspectiva da sua efectiva utilização e fruição pelos cidadãos.

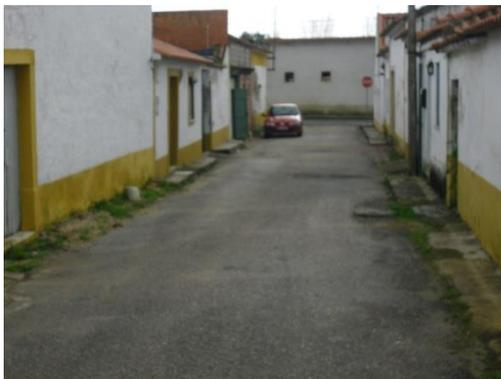
Travessa do Norte – Exemplo de arruamento sem passeios
