## **PROGRAMA ESTRATÉGICO DE REABILITAÇÃO URBANA**

### **Área de Reabilitação Urbana 04 de Azinhaga**

**Câmara Municipal da Golegã**

**LT, Sociedade de Reabilitação Urbana, EM**

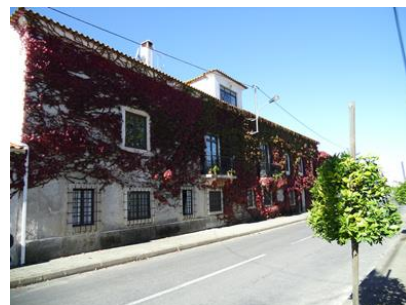
**Notável:** Edifícios que apresentam características arquitectónicas e construtivas, representativas de uma época e/ou denotam qualidades de composição arquitectónicas de interesse, bem como um cuidado especial na selecção e aplicação de materiais de acabamento, de qualidade comprovadas;

**Figura 1** – Exemplo de Edifício Notável

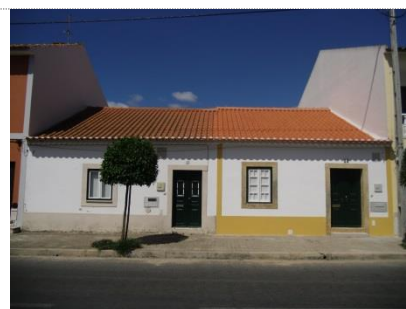
**Acompanhamento:** Edifícios que apesar de não apresentarem qualidade arquitectónica e construtiva notáveis, contribuem para a coesão da imagem urbana do conjunto em que se inserem;

**Figura 2** – Exemplo de Edifícios de Acompanhamento

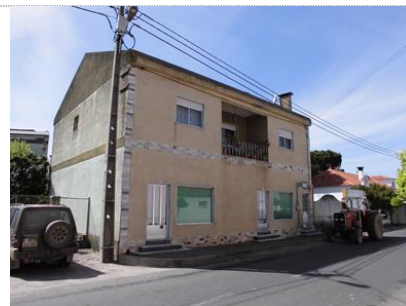
**Dissonante:** Edifícios que apresentam características dissonantes, quer ao nível do próprio edifício, quer ao nível do conjunto edificado a que pertencem;

**Figura 3** – Exemplo de Edifício Dissonante

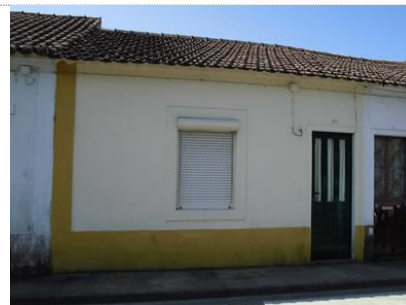
**Sem relevância:** Edifícios que não apresentam qualidade arquitectónica e que não apresentam características dissonantes.

**Figura 4** – Exemplo de Edifício Sem relevância

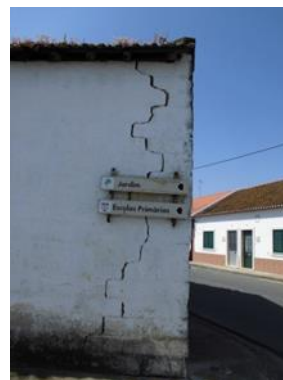
- Fendilhação localizada;
- Manchas de humidade;
- Deformações, abaulamentos;
- Desagregação de elementos;
- Estrutura em perigo de colapso;
- Guarnecimento de vãos empenados ou fracturados.

**Figura 5** – Exemplo de edifício com patologia muito grave ao nível da estrutura

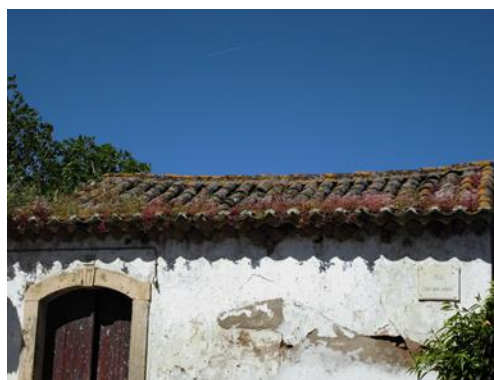
- Telhas com sujidades e/ou partidas;
- Revestimentos em muito mau estado que exija a sua substituição;
- Revestimento da cobertura parcialmente removido (infiltrações graves);
- Deterioração ligeira da estrutura secundária;
- Estrutura muito deteriorada;
- Cobertura muito deformada, em alguns casos na eminência de ruir;
- Sistema de drenagem de águas inexistente ou inoperacional.

**Figura 6** – Exemplo de edifícios com patologia muito grave ao nível da cobertura

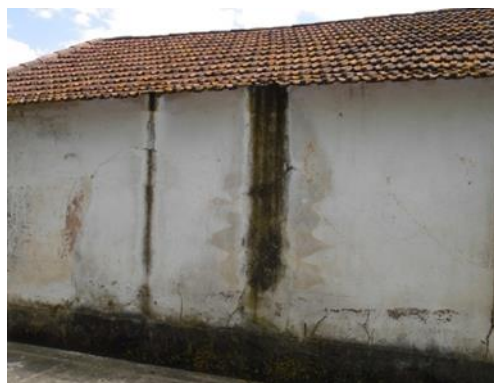
- Fendilhação;
- Paredes com aberturas resultantes da degradação;
- Eflorescências;
- Abaulamentos, deformações;
- Biodeteriorização;
- Guarnecimento de vãos empenados ou fracturados;
- Descolamento;
- Desagregação dos elementos constituintes das paredes;
- Revestimentos em falta, sujidades, fendilhação;
- Destruição do revestimento, que envolva a sua reparação/substituição total.

**Figura 7** - Exemplo de edifícios com patologia muito grave ao nível das paredes exteriores

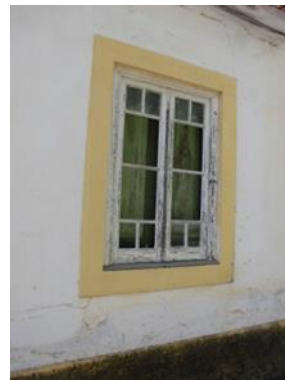
- Vidros rachados ou partidos;
- Sujidades e oxidação;
- Empenamentos;
- Caixilharia ou portas sem dispositivos de fecho;
- Caixilharia que provoca a entrada de águas no interior do edifício;
- Portas e caixilharia inoperacionais ou removidas;
- Caixilharia e portas em mau estado – substituição total.

**Figura 8** - Exemplo de edifícios com patologia muito grave ao nível da caixilharia

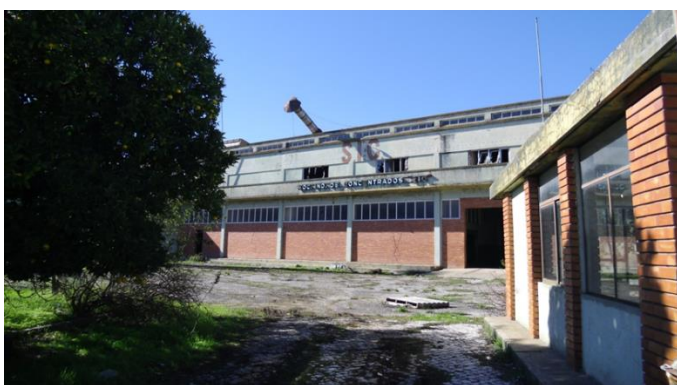
**Figura 9** - Antigas instalações da Fábrica SIC, Vista da Rua do Cabo das Casas

O interior da área é marcado pela existência de várias instalações industriais que se encontram abandonadas e em degradação há diversos anos. As antigas instalações da Fábrica SIC (Sociedade Industrial de Concentrados), fechada na década de 80, ocupam uma área significativa da ARU. Esta fábrica foi a maior fábrica de concentrados em Portugal, nela se produziam polpa de tomate, tomate pelado entre outras conservas de legumes e também de fruta.

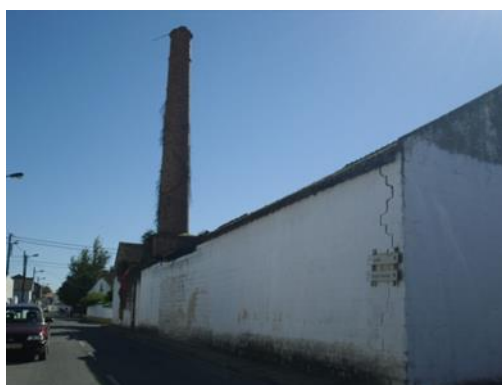
**Figura 10** – Antigas instalações da antiga fábrica do bagaço, a Fábrica Santa Teresinha. Vista da Rua Santarena

Para além das instalações da SIC, as instalações da antiga Fábrica do Bagaço de Azinhaga, também se encontram abandonadas e em degradação. A sua matéria-prima era o bagaço da azeitona, nomeadamente o seu óleo, para a produção de sabão e para outros fins.

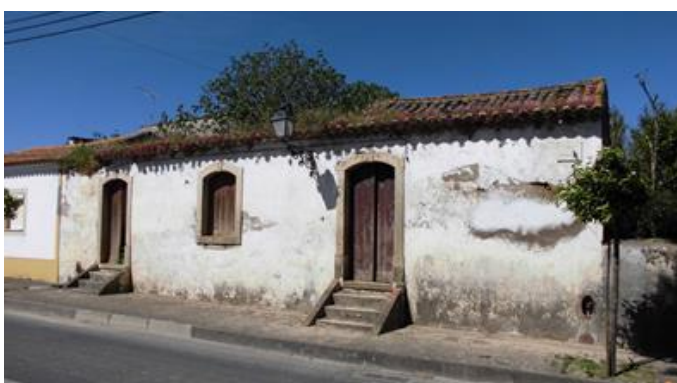
**Figura 11** - Edifício de habitação em péssimo estado de conservação

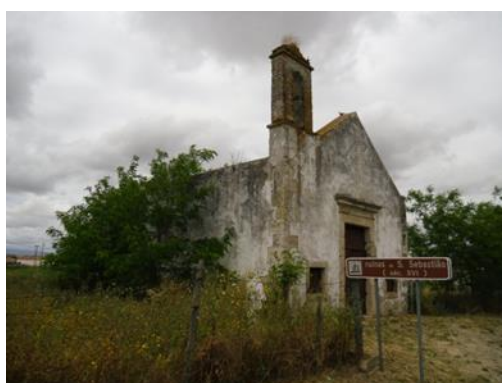
O edifício da Capela de São Sebastião (Figura 12) também foi considerado uma intervenção urgente, no sentido de possuir património notável em mau estado. A construção data do séc. XVI, edificada no início do antigo núcleo habitacional para que São Sebastião protegesse a população da peste de 1570. Esta foi parcialmente reabilitada no ano de 2003, no entanto, o seu estado de conservação tem vindo a deteriorar-se, colocando em risco o património ainda existente. Mesmo tratando-se de uma ruína, a sua manutenção periódica não deve ser negligenciada.

**Figura 12** - Capela de São Sebastião

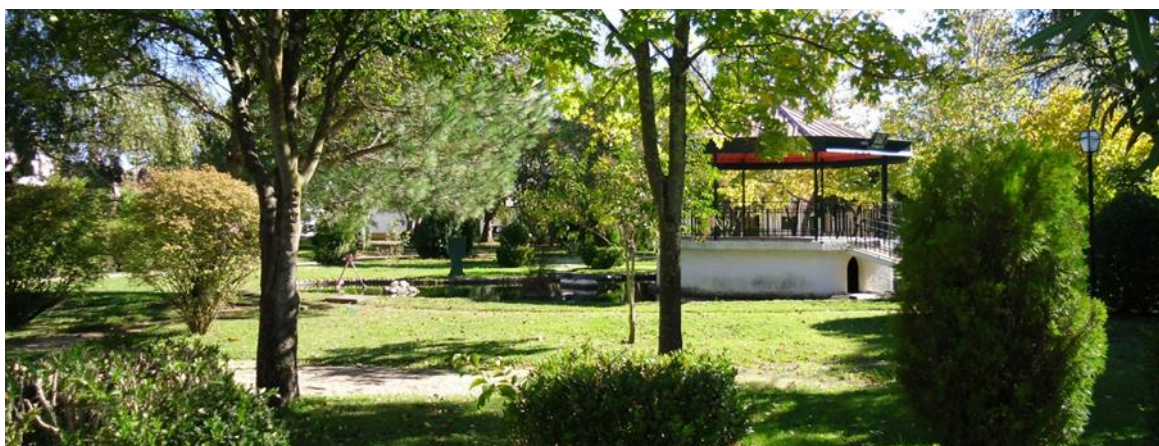
O interior de Azinhaga é marcado pelo espaço verde e de lazer denominado Jardim Publico de Azinhaga (Figura 14). Este espaço encontra-se perfeitamente equipado, com bancos de jardim, papeleiras, fonte e bebedouro, pelo coreto, por um parque Infantil e por instalações sanitárias públicas. A vegetação arbórea é uma mais-valia neste espaço, tornando-o bastante agradável nos meses de Verão e criando espaços de estadia singulares. O jardim assume uma posição central em Azinhaga, rodeado por antigos equipamentos escolares, que actualmente se encontram desactivados, e pelo Centro de Saúde. Apesar de sua centralidade, este espaço é pouco vivido pela população local, passando despercebido a quem visita Azinhaga.

**Figura 14** – Jardim Publico de Azinhaga

| DESCRIÇÃO: | MELHORAMENTO DA ILUMINAÇÃO PÚBLICA<br>DO JARDIM DE AZINHAGA |
|---|---|
| FUNDAMENTAÇÃO E<br>OBJECTIVOS: | <p>A pretensão visa o melhoramento da iluminação pública do Jardim Público de Azinhaga, tornando o espaço mais aprazível, atractivo e seguro.</p> <p>Prevê-se a aplicação de luminárias com tecnologia LED, mais económicas do ponto de vista energético, proporcionando mais condições de segurança para quem utiliza o espaço.</p> <p>A instalação de lâmpadas LED, mais amigas do ambiente, apresenta ganhos em termos de aspecto visual e conforto urbanos, ao proporcionarem uma iluminação com níveis cromáticos mais apelativos.</p> |

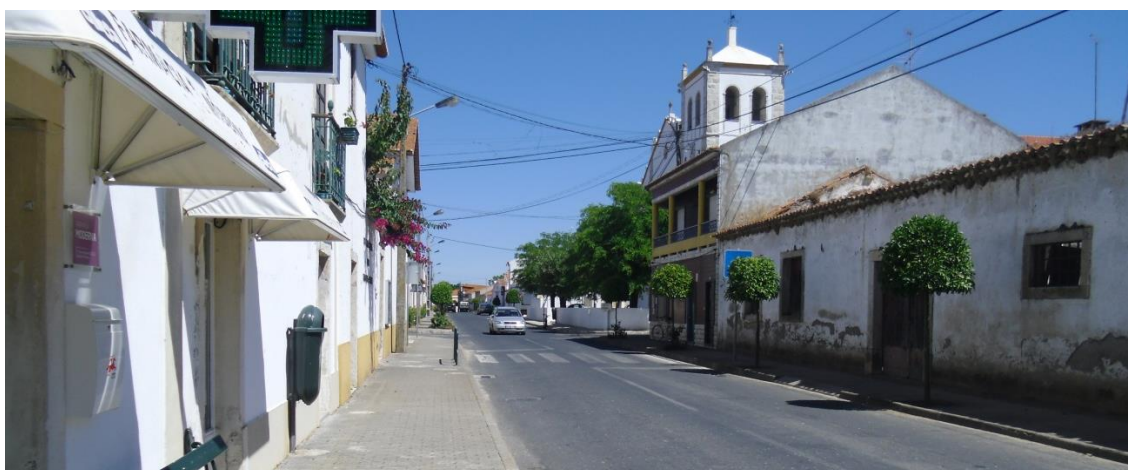
Na ARU os arruamentos com maior tráfego automóvel são a Rua da Alagoa, Rua da Misericórdia (Figura 15), Rua Espírito Santo e Rua Cabo das Casas, que constituem o arruamento que atravessa longitudinalmente Azinhaga. Este arruamento possui um maior tráfego automóvel pois permite a ligação de Santarém a Golegã. Também se trata do arruamento mais movimentado pois nele se concentram os serviços, comércio e restauração existentes no interior da ARU.

Figura 15 – Rua da Misericórdia

Este arruamento possui em geral passeios de dimensões agradáveis para a circulação de peões, no entanto, em certos troços os passeios adquirem dimensões reduzidas tornando bastante desconfortável e perigosa a circulação, sobretudo nos troços da Rua da Alagoa.

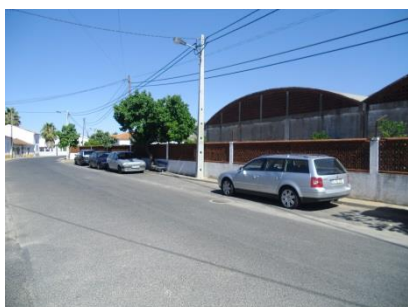
O estacionamento em Azinhaga constitui um problema sobretudo nos arruamentos com perfis mais estreitos. Existem alguns locais para estacionamento automóvel no interior da ARU, nomeadamente na Rua Cabo das Casas, Rua de Santa Catarina (Figura 16), Rua Santarena, Rua Rafael Cunha e na Rua da Alagoa. Existem cerca de 36 lugares de estacionamento delimitado no interior da ARU04.

**Figura 16** - Estacionamento em local próprio na Rua Santa Catarina

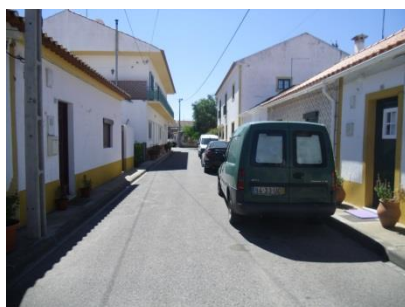
A população de Azinhaga estaciona nas faixas de rodagem dos arruamentos, condicionando o trânsito automóvel e criando situações de perigo (Figura 17). A estrada principal de Azinhaga constitui o exemplo de como o estacionamento é efectuado em Azinhaga.

**Figura 17** - Rua das Divisões – Estacionamento efectuado na faixa de rodagem

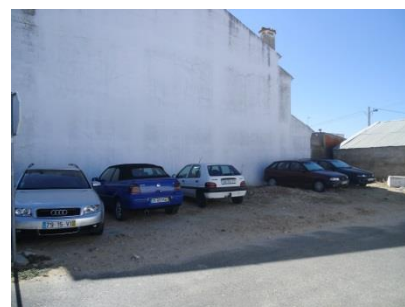
**Figura 18** - Terreno sem construção, localizado na Rua de Santa Catarina, utilizado inapropriadamente como local de estacionamento

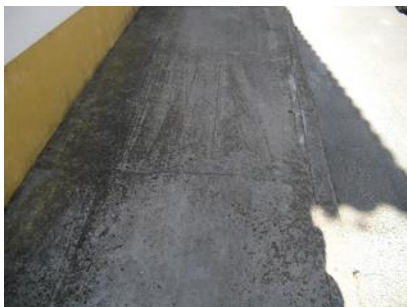
Verifica-se que existe alguma heterogeneidade de materiais utilizados, sobretudo ao nível dos passeios, que não contribui para o bom aspecto visual e espacial dos espaços públicos exteriores da ARU.

**Figura 19** – Passeio em betão betuminoso

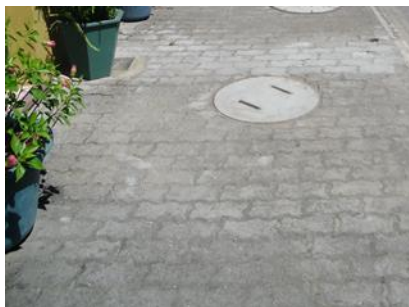
**Figura 20** – Passeio em blocos de betão

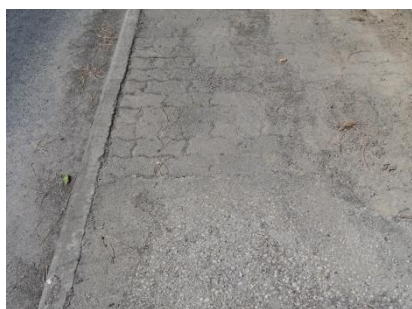
**Figura 22** - Transição de materiais de pavimento pouco cuidada

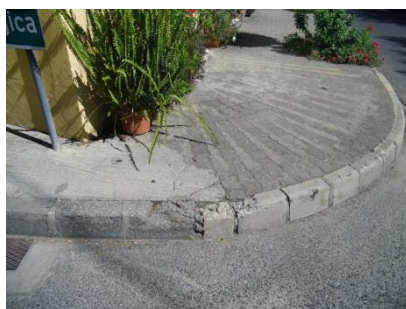
**Figura 23** - Transição de materiais de pavimento pouco cuidada

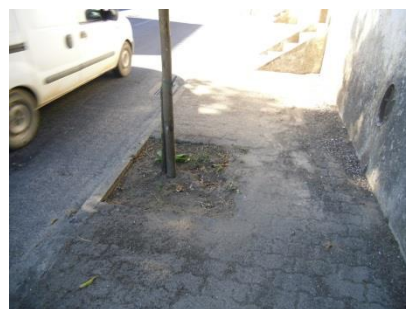
- Alguns pavimentos apresentam-se degradados. Nos passeios observa-se o crescimento, principalmente junto às fachadas, de herbáceas, de sujidades acumuladas, a acção da humidade e a existência de materiais de revestimento soltos, o que denota um aspecto pouco cuidado (Figuras 24, 27, 28);

**Figura 24** - Passeios com acumulação de lixo

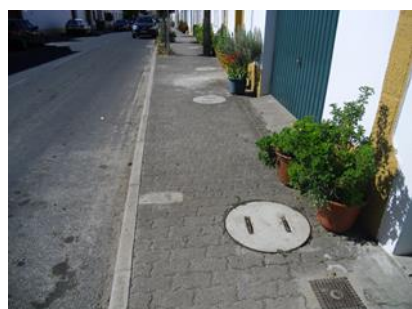
**Figura 25** - Utilização de vários tipos de materiais nos passeios, contribuindo para uma imagem pouco cuidada

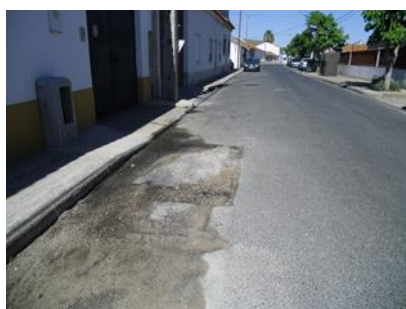
**Figura 26** - Vias de rodagem com irregulares, devido a intervenções nos pavimentos

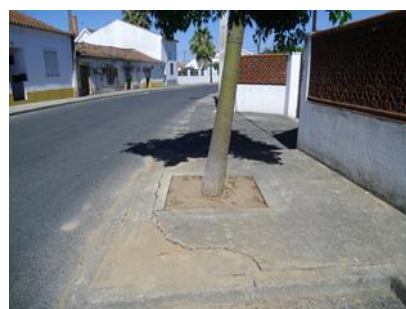
**Figura 27** - Destruição dos passeios devido à acção das raízes das árvores

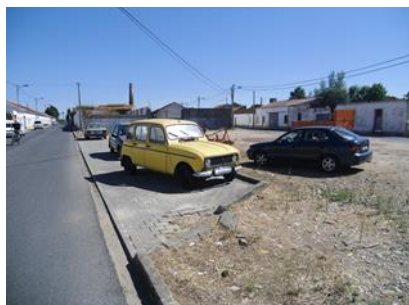
**Figura 28** - Pavimentos destruídos, blocos de betão soltos

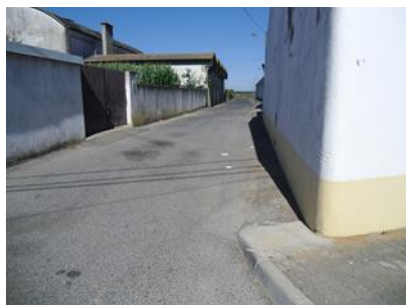
- Largura dos passeios insuficiente e sobretudo existência de arruamentos sem passeios (Figura 29);

**Figura 29** - Arruamentos sem passeios

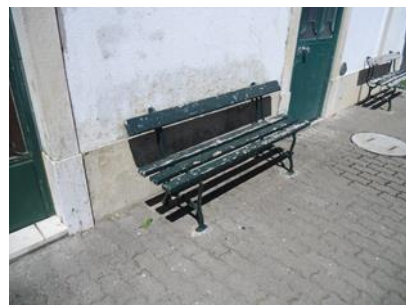
Algum mobiliário urbano também se apresenta em mau estado de conservação, sobretudo ao nível dos bancos. Verifica-se que os materiais constituintes dos bancos de jardim, menos utilizados, encontram-se em degradação.

**Figura 30** - Banco em mau estado de conservação

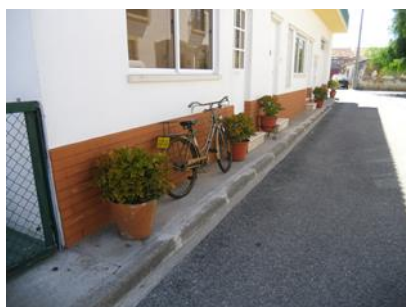
**Figura 32** - Passeios de dimensões reduzidas e com obstáculos para a circulação de peões

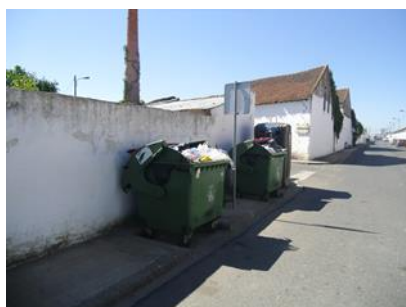
**Figura 35** - Mobiliário urbano que condiciona a circulação de peões nos passeios, obrigando-as a deslocarem-se para a via de rodagem

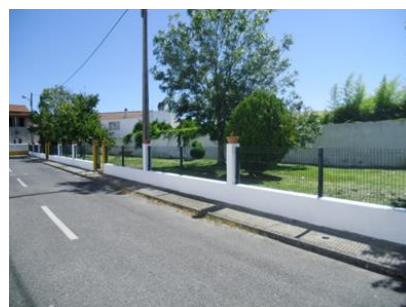
- Existência de espaços verdes sem utilização por parte da população (Figura 36);
- Estacionamento desorganizado, efectuado ao longo da via pública (Figura 17);

**Figura 36** - Espaço verde localizado na Rua do Comboio, equipado com bancos de jardim e vegetação.

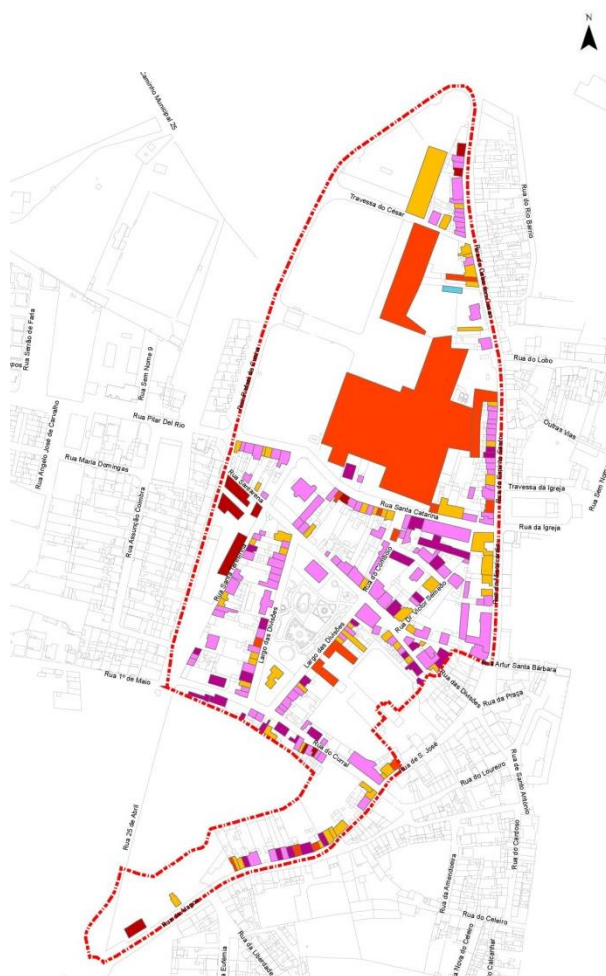
**Planta 19** – Extracto da Planta 5.03 – Níveis de Intervenção

Verifica-se que a maior parte dos edifícios da ARU, cerca de 52.77% (143 edifícios), apenas necessita de intervenções ligeiras, de manutenção e conservação. Cerca de 22.88% (62 edifícios) necessita de maiores intervenções e cerca de 5.90% (16 edifícios) necessitam de intervenções mais complexas, que podem obrigar a trabalhos de demolição e reforço estrutural.

Cerca de 11 edifícios, devido ao seu estado de degradação, obrigam a trabalhos de intervenção mais complexos que podem passar pela sua demolição total.
