## **PROGRAMA ESTRATÉGICO DE REABILITAÇÃO URBANA**

### **Área de Reabilitação Urbana 05 de São Caetano**

**Câmara Municipal da Golegã**

**LT, Sociedade de Reabilitação Urbana, EM**

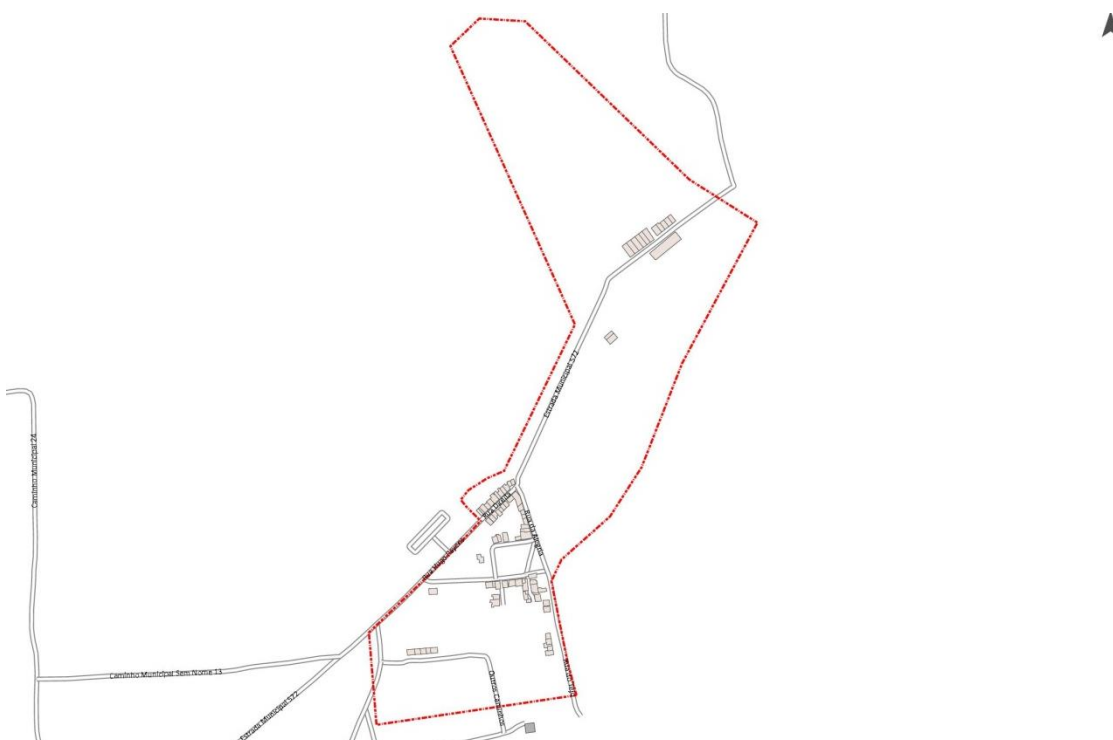
**Planta 2 – Planta de delimitação da Área de Reabilitação Urbana de São Caetano - ARU 05**

A Área de Reabilitação Urbana de São Caetano é limitada a este pelo Rio Tejo, a oeste pelas ruas Direita e Hugo Payens, a norte pelos terrenos da Quinta da Cardiga e a sul por terrenos agrícolas, conforme se pode verificar na Planta 2. O limite da ARU integra a Quinta da Cardiga, uma das quintas que marcam o concelho da Golegã e uma das propriedades mais notáveis dos pais.

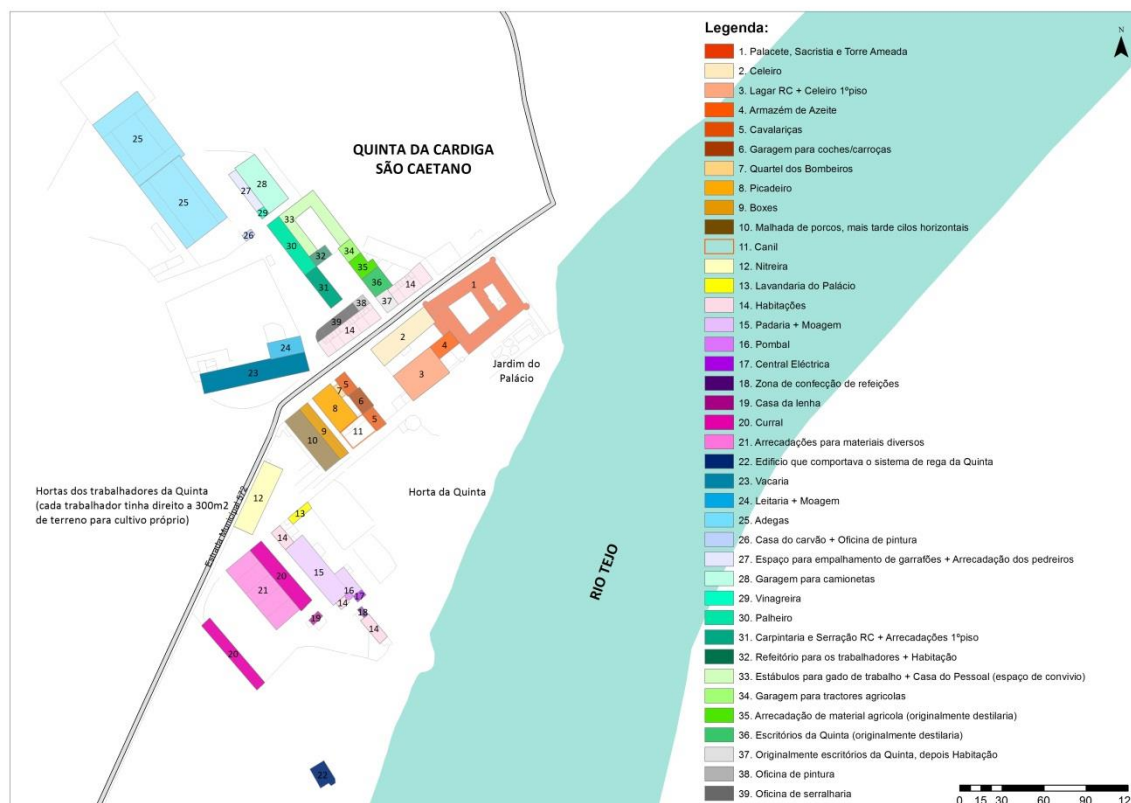
**Planta 4** - Planta esquemática com a indicação dos usos dos edifícios da Quinta da Cardiga

Ao redor do palácio (Planta 4) encontram-se as grandes instalações agrícolas da Quinta da Cardiga, que em outros tempos comportavam coudelarias, lagares de vinho e azeite, oficinas de fabrico de queijos e manteigas, adegas e celeiros, bem como dependências para os trabalhadores. Existiam na Cardiga cerca de 16 habitações destinadas aos trabalhadores, na sua maioria de tipologia T2, existindo também habitações de tipologia T3. As habitações possuíam instalação sanitária e cozinha. (Figura 3) Para os trabalhadores sazonais, também existiam dependências, mas mais afastadas do Palacete.

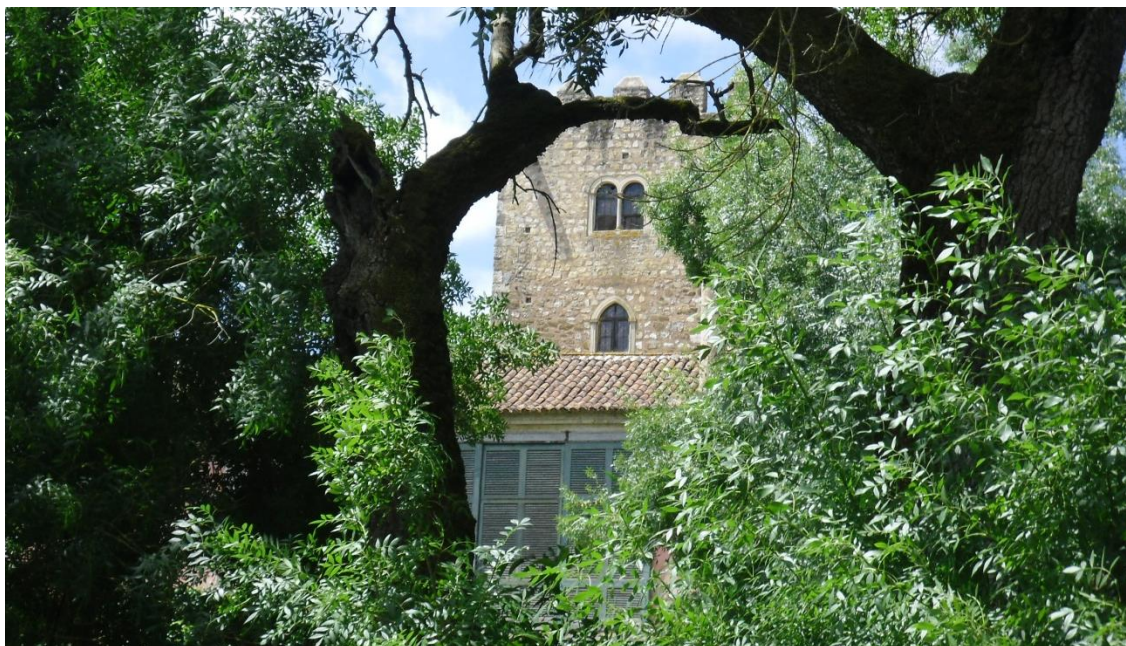
**Figura 1** – Vista sobre a Torre medieval

A construção inicialmente de carácter militar, apresenta uma planta fechada, característica das construções de carácter defensivo. Ao longo dos tempos, foi objecto de várias alterações e adaptações tipológicas, e de uma construção de carácter militar foi-se transformando num palacete, integrando a torre medieval e em redor da qual se foi desenvolvendo (Figura 1). Com o passar dos anos e devido aos vários proprietários, o palacete e a quinta foram-se transformando, de uma função defensiva no contexto militar passou para uma ocupação conventual com exploração agrária e por fim a extinção do conceito rural de carácter agrícola foi dando lugar a espaços habitacionais adaptados às vivências actuais, dando origem a uma construção monumental, inserida num ambiente com forte componente rural.

O palacete trata-se de um edifício constituído por quatro torreões dispostos em cada um dos seus vértices, possui dois pisos e uma planta em trapézio, de onde se realça a torre medieval do século XII. O edifício organiza-se em torno de 2 pátios interiores. Ao nível térreo situam-se as dependências de serviço, acomodações dos empregados, a capela e a adega, no piso superior desenvolve-se a zona social, em torno do pátio mais pequeno e a zona íntima em torno do pátio grande. Os dois pátios são separados por uma ala marcada pela presença marcante da torre medieval, por onde se estabelecem as ligações entre pisos. Um terceiro pátio surge a poente do palácio, aberto para sudoeste e envolvido por construções, nomeadamente, pelo celeiro, lagar e armazém. (Figura 2)

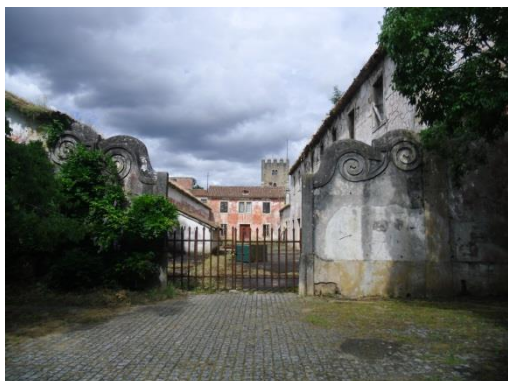
**Figura 2** – Vista sobre o palacete. Celeiro à esquerda e Lagar à direita

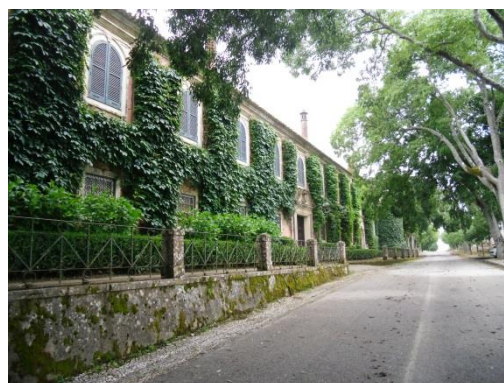
**Notável:** Edifícios que apresentam características arquitectónicas e construtivas, representativas de uma época e/ou denotam qualidades de composição arquitectónicas de interesse, bem como um cuidado especial na selecção e aplicação de materiais de acabamento, de qualidade comprovadas;

**Figura 6** – Exemplo de Edifício Notável

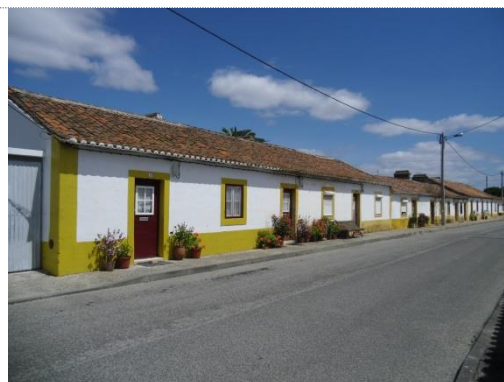
**Acompanhamento:** Edifícios que apesar de não apresentarem qualidade arquitectónica e construtiva notáveis, contribuem para a coesão da imagem urbana do conjunto em que se inserem;

**Figura 7** – Exemplos de Edifícios de Acompanhamento – Rua Direita

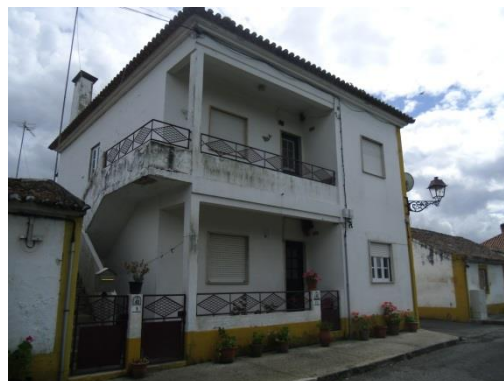
**Dissonante:** Edifícios que apresentam características dissonantes, quer ao nível do próprio edifício, quer ao nível do conjunto edificado a que pertencem;

**Figura 8 – Exemplo de Edifício Dissonante**

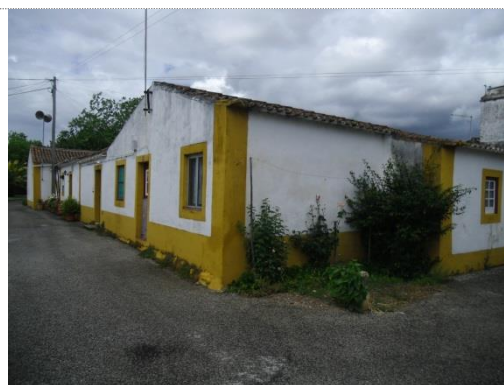
**Sem relevância:** Edifícios que não apresentam qualidade arquitectónica e que não apresentam características dissonantes.

**Figura 9 – Exemplo de Edifício Sem relevância**

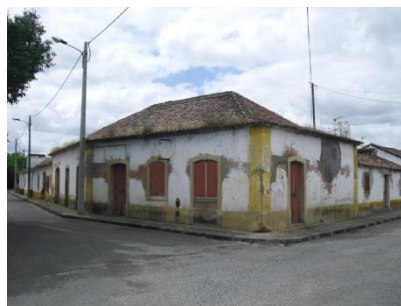
- Fendilhação localizada;
- Manchas de humidade;
- Deformações, abaulamentos;
- Desagregação de elementos;
- Estrutura em perigo de colapso;
- Guarnecimento de vãos empenados ou fracturados.

**Figura 10** – Exemplo de edifício com patologia grave ao nível da estrutura

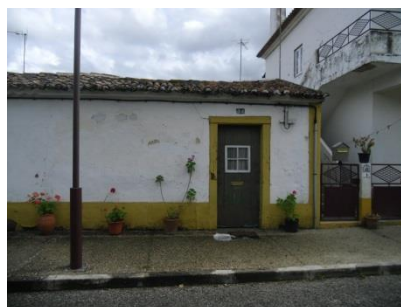
- Telhas com sujidades e/ou partidas;
- Revestimentos em muito mau estado que exija a sua substituição;
- Revestimento da cobertura parcialmente removido (infiltrações graves);
- Deterioração ligeira da estrutura secundária;
- Estrutura muito deteriorada;
- Cobertura muito deformada, em alguns casos na eminência de ruir;
- Sistema de drenagem de águas inexistente ou inoperacional.

**Figura 11** – Exemplo de edifícios com patologia grave ao nível da cobertura

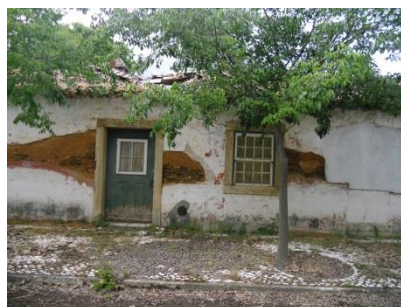
- Fendilhação;
- Paredes com aberturas resultantes da degradação;
- Eflorescências;
- Abaulamentos, deformações;
- Biodeteriorização;
- Guarnecimento de vãos empenados ou fracturados;
- Descolamento;
- Desagregação dos elementos constituintes das paredes;
- Revestimentos em falta, sujidades, fendilhação;
- Destruição do revestimento, que envolva a sua reparação/substituição total.

**Figura 12** - Exemplo de edifícios com patologia grave ao nível das paredes exteriores

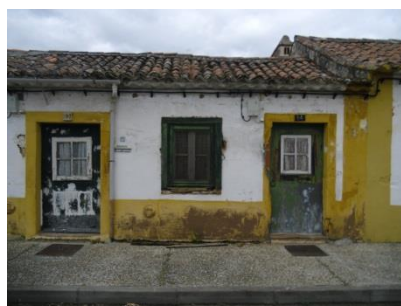
- Vidros rachados ou partidos;
- Sujidades e oxidação;
- Empenamentos;
- Caixilharia ou portas sem dispositivos de fecho;
- Caixilharia que provoca a entrada de águas no interior do edifício;
- Portas e caixilharia inoperacionais ou removidas;
- Caixilharia e portas em mau estado – substituição total.

**Figura 13** - Exemplo de edifícios com patologia grave ao nível da caixilharia

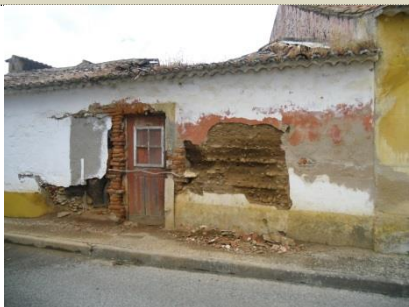
| PAREDES RESISTENTES | |
|---|---|
| | <p>Revestimentos de paredes em falta, soltos e empolados;</p> <p>Desagregação em grandes áreas;</p> |

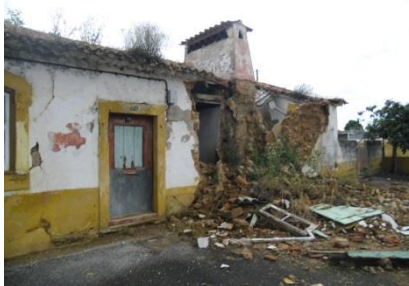
| PAREDES RESISTENTES | |
|---|---|
| | <p>Paredes com aberturas resultantes da degradação que permitem a intrusão indesejada de pessoas ou animais no interior do edifício, bem como a proliferação de pragas;</p> |

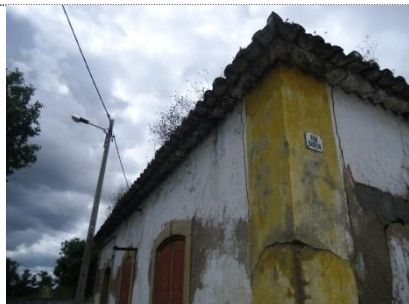
Estrutura com fendilhação maior que 5mm e indiciando risco de desabamento parcial ou total;

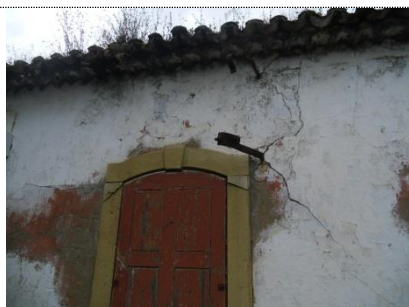
Guarnição de vãos significativamente empenados e fracturados, indiciando cedências ou outras deformações das paredes que possam motivar o desabamento total ou parcial;

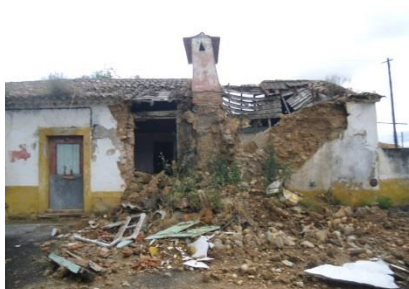
Deterioração da estrutura da cobertura inclinada;  
Destruição total de elementos;

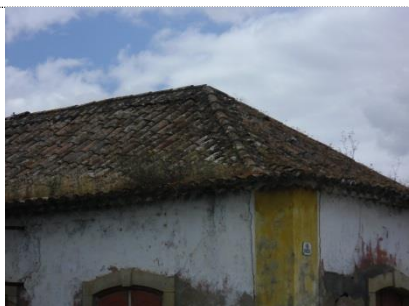
Deformação acentuada;  
Revestimento da cobertura inclinada com deterioração acentuada, originando infiltrações;  
Revestimento da cobertura com sujidades e vegetação parasitária;

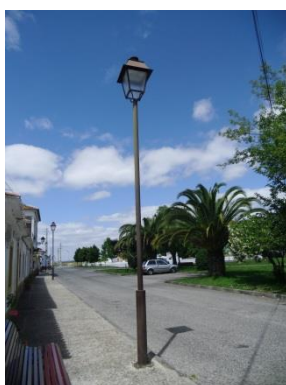
**Figura 19** – Tipologia de candeeiro para iluminação pública

No geral a ARU possui pouco mobiliário urbano e verifica-se a integração de alguma homogeneidade tipológica ao nível dos candeeiros e bancos de jardim, sobretudo no Largo de São Caetano. (Figura 19 e 20)

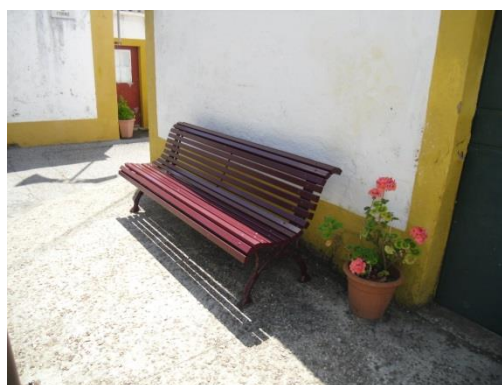
**Figura 20** – Tipologia de banco de jardim

Constata-se que existe uma preocupação em criar locais de estadia para a população mais idosa através da colocação estratégica de bancos de jardim, no entanto, alguns deles apresentam-se em mau estado de conservação e nem sempre a sua localização estimula a sua utilização.

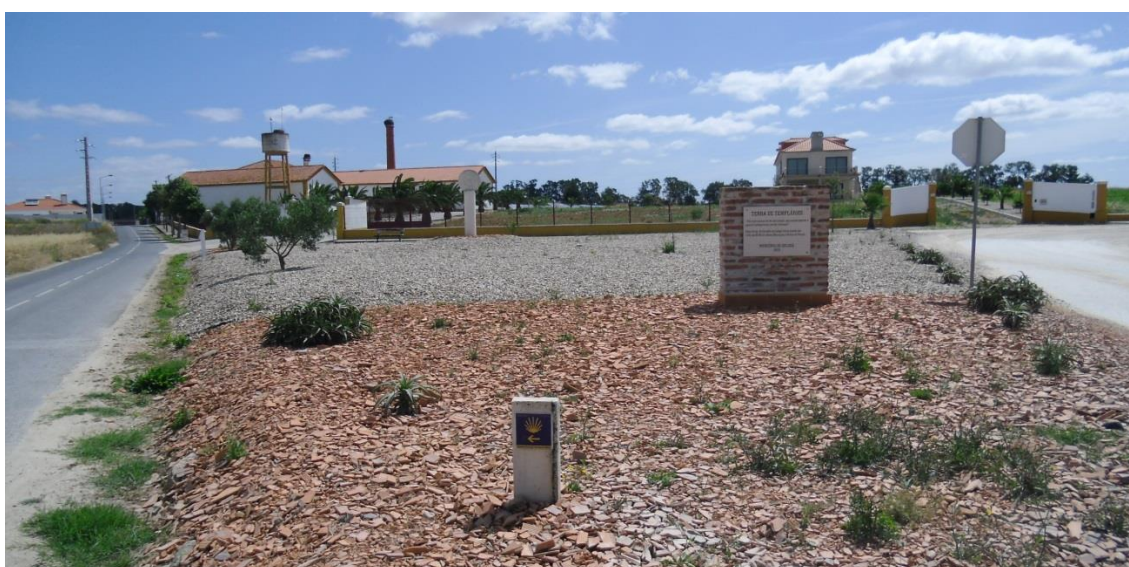
No limite sul de São Caetano existe um pequeno arranjo urbanístico, que “dá” as boas vindas a quem chega, no entanto, não possui características atractivas e revela falta de manutenção, o que lhe confere uma imagem pouco cuidada. (Figura 21)

**Figura 21** – Arranjo urbanístico – localizado no limite sul da ARU

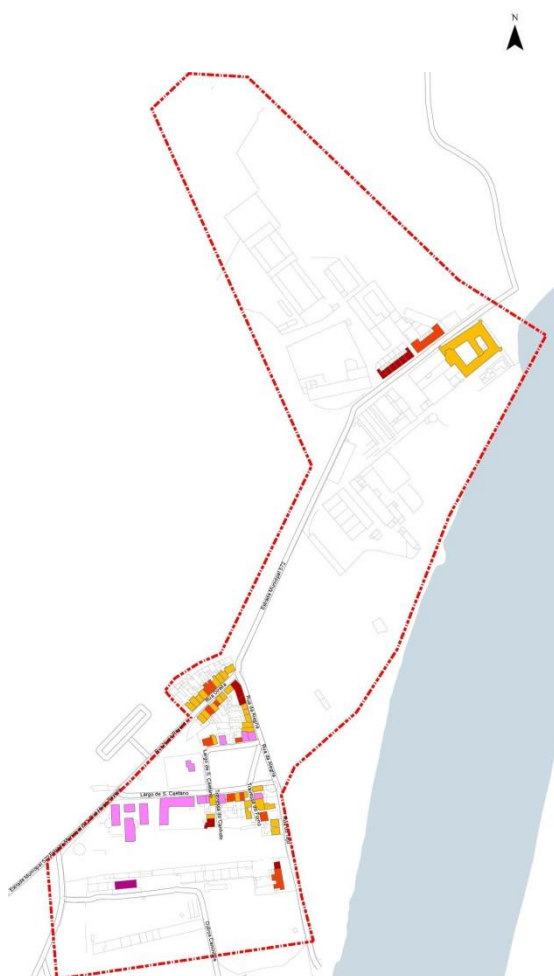
- **Nível 2** – Reforço estrutural, que pode contemplar demolições parciais;
- **Nível 1** – Corresponde à execução de um novo edifício com possível demolição do existente. Corresponde à execução de trabalhos de reforço estrutural;

**Planta 18** – Níveis de Intervenção [Extracto da Planta 5.03 – Planta de níveis de intervenção]
